Naturnahe Umgestaltung des Kaitzbachs im Naturbad Dresden-Mockritz

Feststellungsentwurf

ÖKOLOGISCHER FACHBEITRAG ZUR ENTWURFSPLANUNG ERLÄUTERUNGSBERICHT

| Stand | 30.04.2018 |

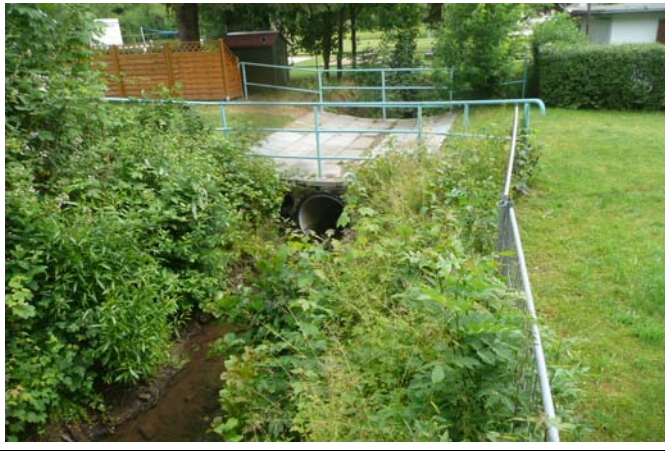
| <p>Verrohrung im Bereich der Zufahrt zur den Erholungsgrundstücken</p> | |

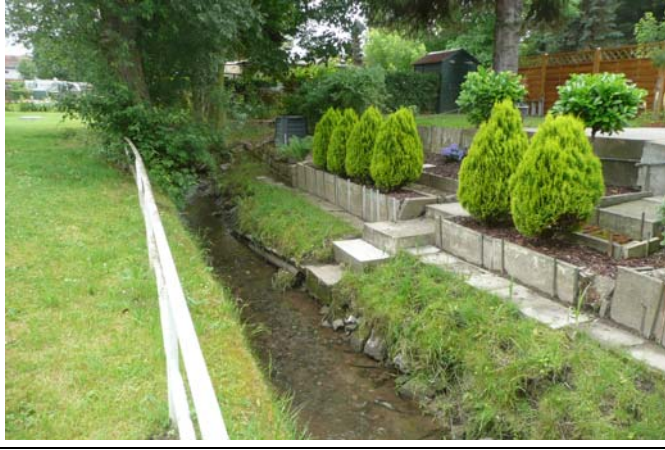
| <p>Individuelle Bebauung der Ufer im Bereich der Erholungsgrundstücke</p> | |

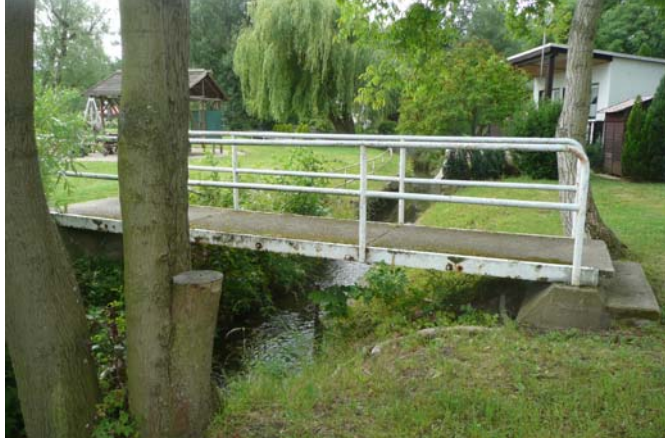
| <p>Fußgängerbrücke im Bereich der Erholungsgrundstücke</p> | |

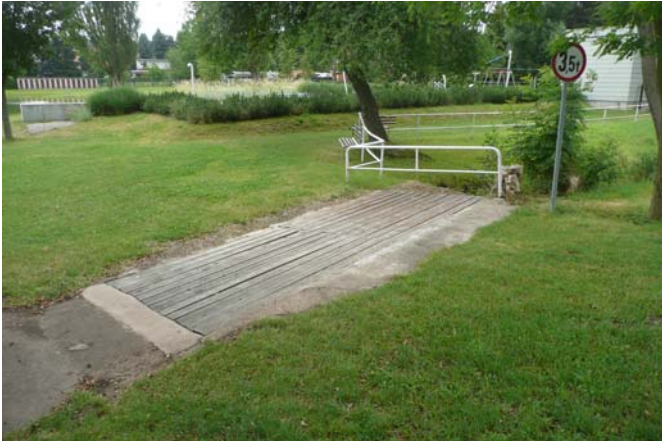
| <p>Beginn der Verdolung im Naturbad Mockritz</p> | |

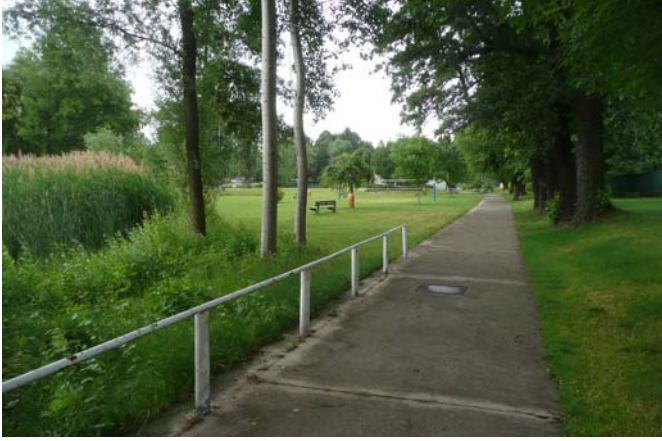
| <p>Verdolung des Kaitzbaches im Naturbad Mockritz, Nutzung als Weg, im Hintergrund der Liegewiesenbereich</p> | |

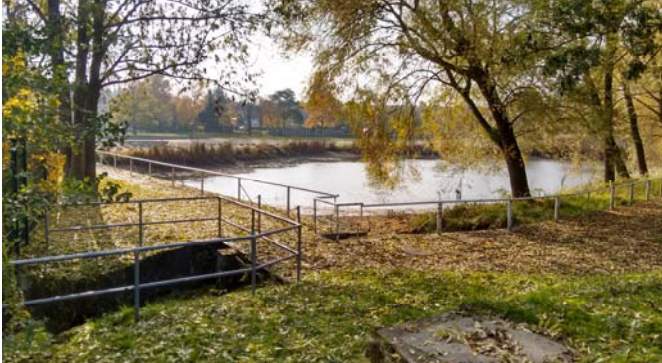
| <p>Kaitzbach am Ende der Verdolung im Naturbad Mockritz, als „Biotop“ ausgewiesener Teich neben dem eigentlichen Badeteich</p> | |

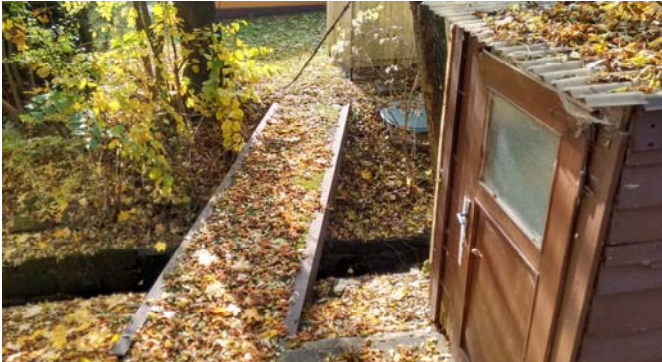
| <p>Erholungsgrundstücke am Naturbad Mockritz, Ufermauern, Bebauung im Uferrandstreifen, Bestandsbrücken</p> | |
